DISSERTAÇÃO DE MESTRADO

O SIGNIFICADO DA ANÁLISE DE QUALIDADE DA ÁGUA NA
COMPREENSÃO DA DINÂMICA AMBIENTAL EM DUAS SUB-BACIAS NA
REGIÃO DE SOROCABA - SP

Dissertação apresentada ao Programa de Pós-Graduação em Sustentabilidade na Gestão Ambiental para obtenção do título de Mestre em Sustentabilidade na Gestão Ambiental, Área de Concentração: Recursos Naturais.

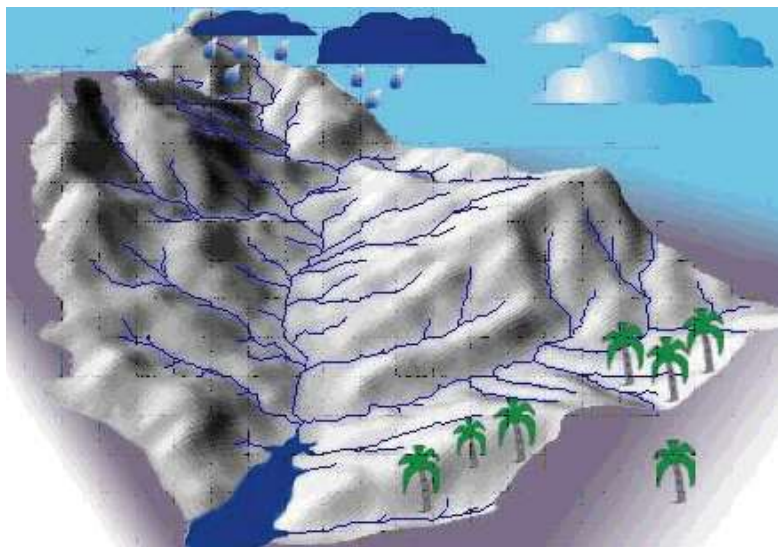
Figura 09 - Ilustração de uma bacia hidrográfica com seus divisores de água, sub-bacias e a drenagem principal.

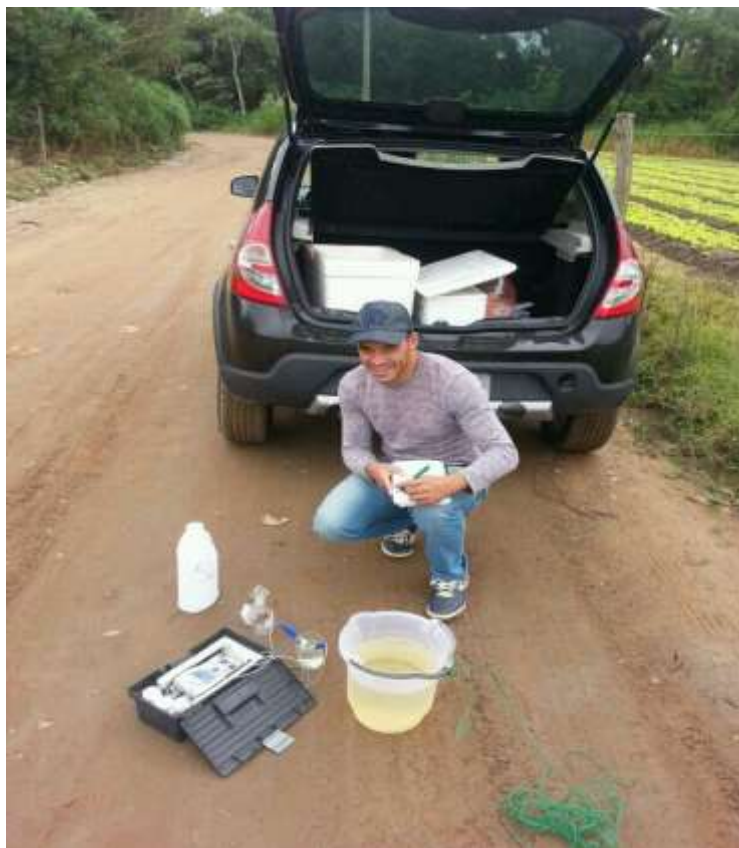
Figura 14 – Foto da realização de ensaio de pH durante amostragem de água no Ribeirão Fazenda Velha.

Os parâmetros Físicos pH e Temperatura foram determinados em campo em acordo com os métodos padrões de análise *Standard Methods for the examination of water and wastewater* 22ª Edição⁵, utilizando um pHmetro Marca Gehaka, Modelo: PG 1400, Série 11101704001003 e para a calibração do equipamento no momento do ensaio foram utilizadas as soluções: tampão pH 4,0: SPC Science – AccuSPEC Buffer Solution LOTE: 5130610012 fabricação: junho de 2013, validade: junho de 2015. INCERTEZA: 4,01 +/- 0,01 a 25°C, tampão pH 7,0 - SPC Science – AccuSPEC Buffer Solution LOTE: 5130919013 fabricação: Setembro de 2013, validade: setembro de 2015. INCERTEZA: 6,99 +/- 0,01 a 25°C e tampão pH 10,0 - SPC Science – AccuSPEC Buffer Solution LOTE: 5130906003 fabricação: março de 2013 validade: março de 2015. INCERTEZA: 9,98 +/- 0,01 a 25°C. O equipamento possui sonda de temperatura para compensação dos resultados a 25°C e medição da temperatura das amostras.

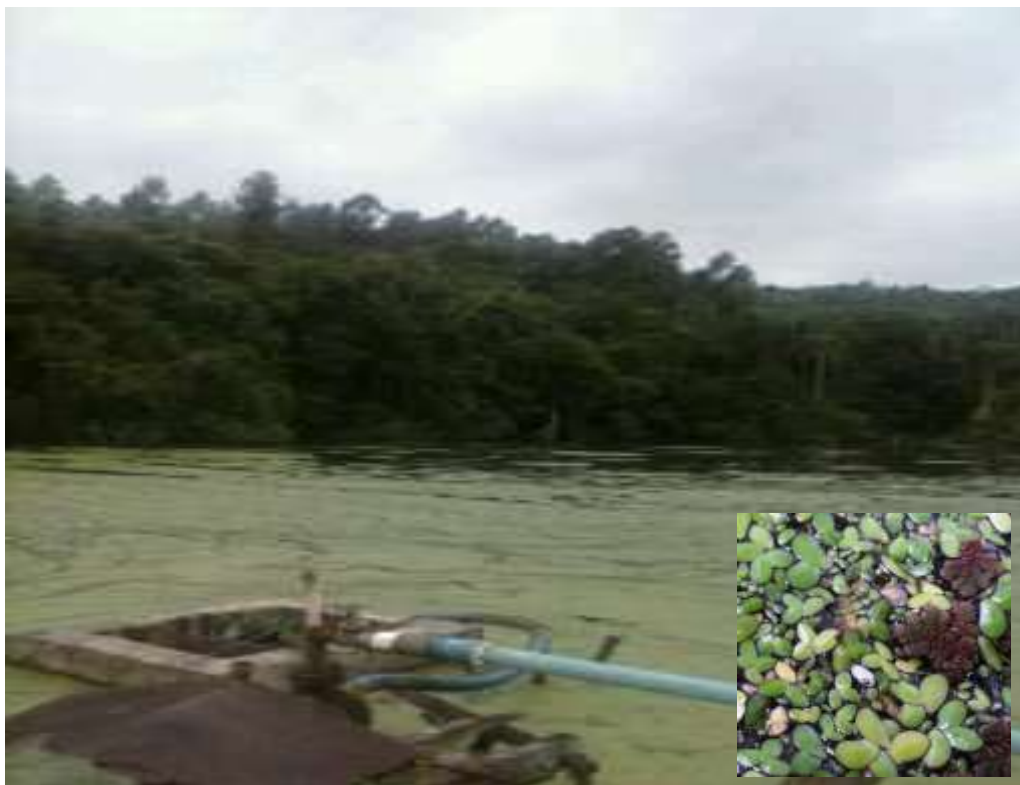
Figura 15 – Foto da lagoa inserida na bacia do córrego do Gurgel, onde é possível identificar o alto nível de eutrofização e detalhes das algas

Em visita realizada na bacia do córrego do Gurgel foi possível constatar uma lagoa com alto nível de eutrofização (figura 15), o que levou a escolha da mesma para compor o plano de amostragem e avaliação da qualidade da água através de análises químicas laboratoriais, embora a constatação seja possível de forma visual devido o fato da superfície da lagoa estar coberta por algas. Buscou-se assim medir os níveis de Fósforo e Nitrogênio deste ponto, sendo possível o conhecimento da causa também de maneira quantitativa, o que por sua vez pode-se configurar numa forma de monitoramento para constatação das tendências presentes, ou seja, torna possível identificar se a situação está obtendo melhora ou piora ou ainda identificar rapidamente, por exemplo, um caso de aumento desproporcional dessas substâncias na água. Para realização do estudo a lagoa foi identificada como: "Ponto 01".

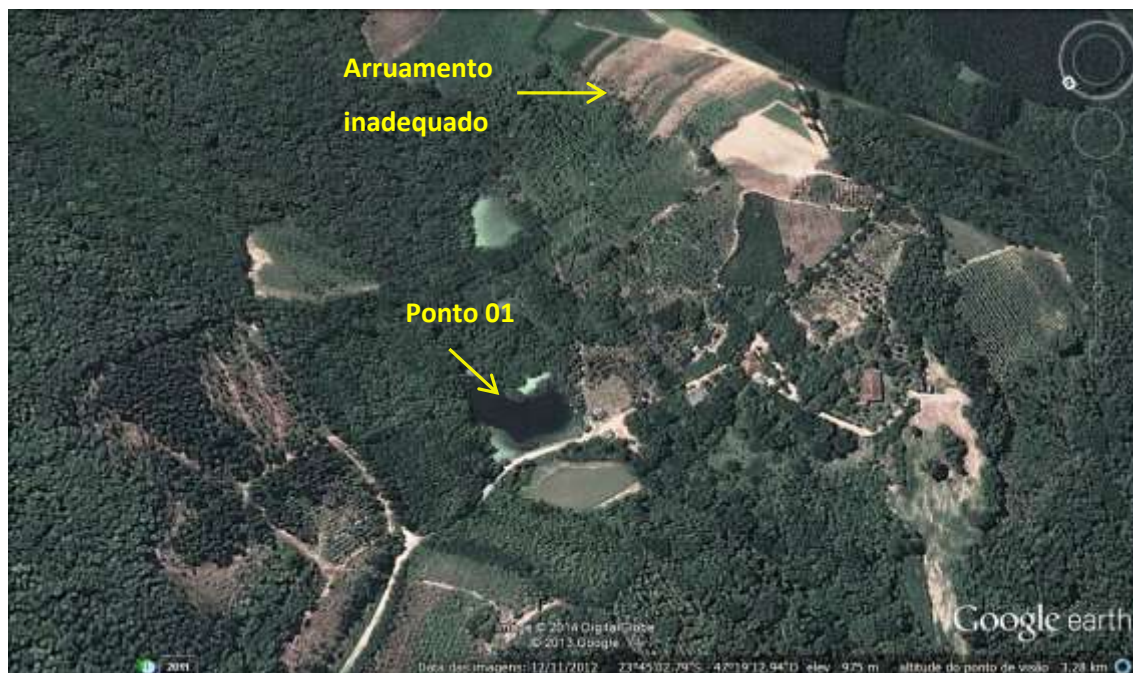
Figura 16 - Imagem de satélite da lagoa eutrofizada em afluente do córrego do Gurgel, em setor da alta bacia.

A figura 16 permite ilustrar alguns dos problemas relatados na área da bacia do córrego do Gurgel onde é possível visualizar a presença da lagoa eutrofizada identificada como ponto 01, e logo acima a presença de lavoura de hortaliças onde o arruamento foi realizado de forma inadequada e também fica evidenciado que a cobertura vegetal é formada por fragmentos. Dessa forma provavelmente nutrientes presentes nos fertilizantes utilizados nas lavoura podem estar alcançando a lagoa através do escoamento, a figura também mostra áreas desprovidas de cobertura vegetal estando vulnerável aos processos erosivos e a perda de solo fértil.

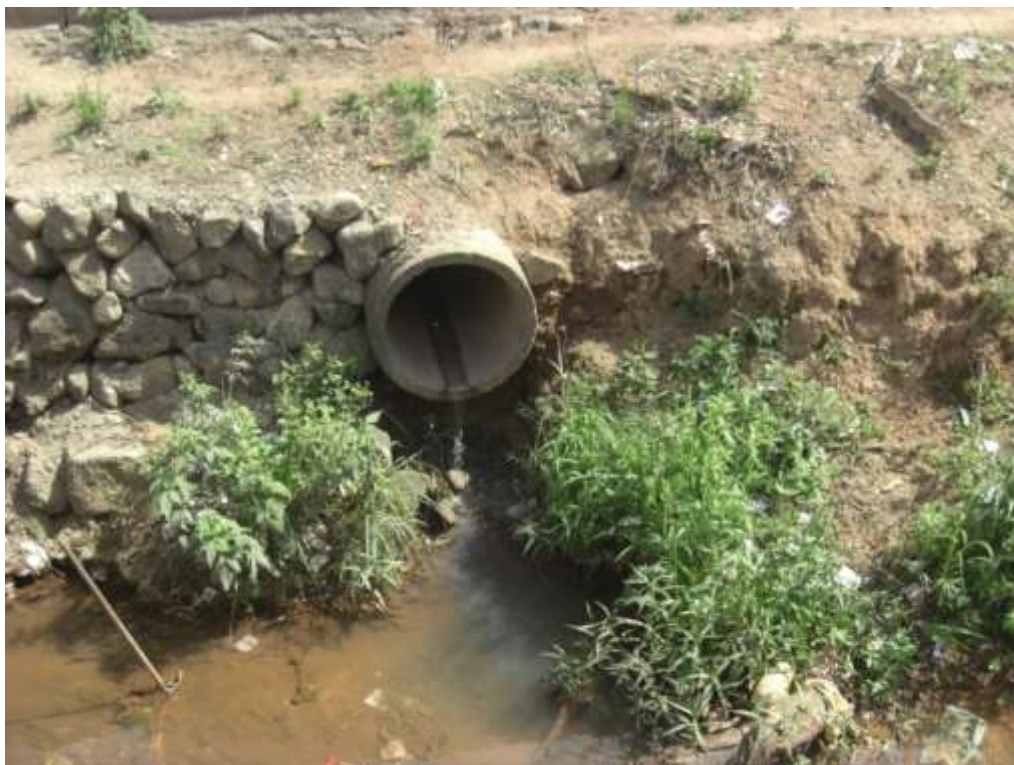
Figura 17 – Foto d setor da média bacia. Indicação de efluente de esgoto doméstico sendo lançado no corpo hídrico

A figura 17 ilustra as constatações de campo mostrando que a falta de saneamento se configura em um dos principais problemas da área de estudo. Por esse motivo, na presente pesquisa buscou-se avaliar a presença de nutrientes e também quantificá-los através das análises laboratoriais. Os resultados de análises químicas realizadas em laboratório apontam a presença de Fósforo e Nitrogênio em alguns dos pontos amostrados, permitindo concluir, que os problemas ambientais apontados de forma qualitativa e trabalhos de campo avaliando as características do uso e ocupação do solo das bacias, se correlacionam de forma quantitativa aos resultados encontrados nas análises laboratoriais da água.

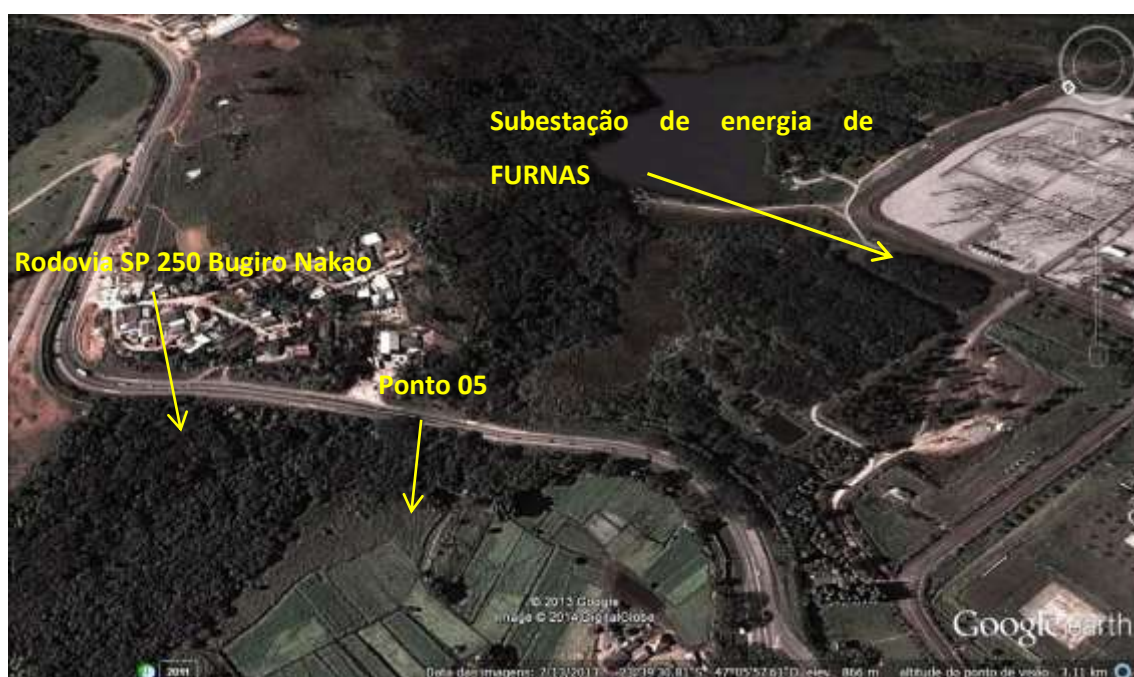
Figura 18 - Imagem de satélite da baixa bacia do Ribeirão Fazenda Velha, próximo à confluência com o rio Sorocamirim.

A figura 18 permite visualizar a forma de fragmentos na qual a vegetação se distribui e também a presença de grande área impermeável associada à Subestação de energia FURNAS. A montante do ponto de amostragem 5 pode-se verificar a presença de uma pequena vila, além da presença da lavoura que se configura na principal atividade do município de Ibiúna, e por fim a rodovia Bujiro Nakao que possui grande fluxo de automóveis.

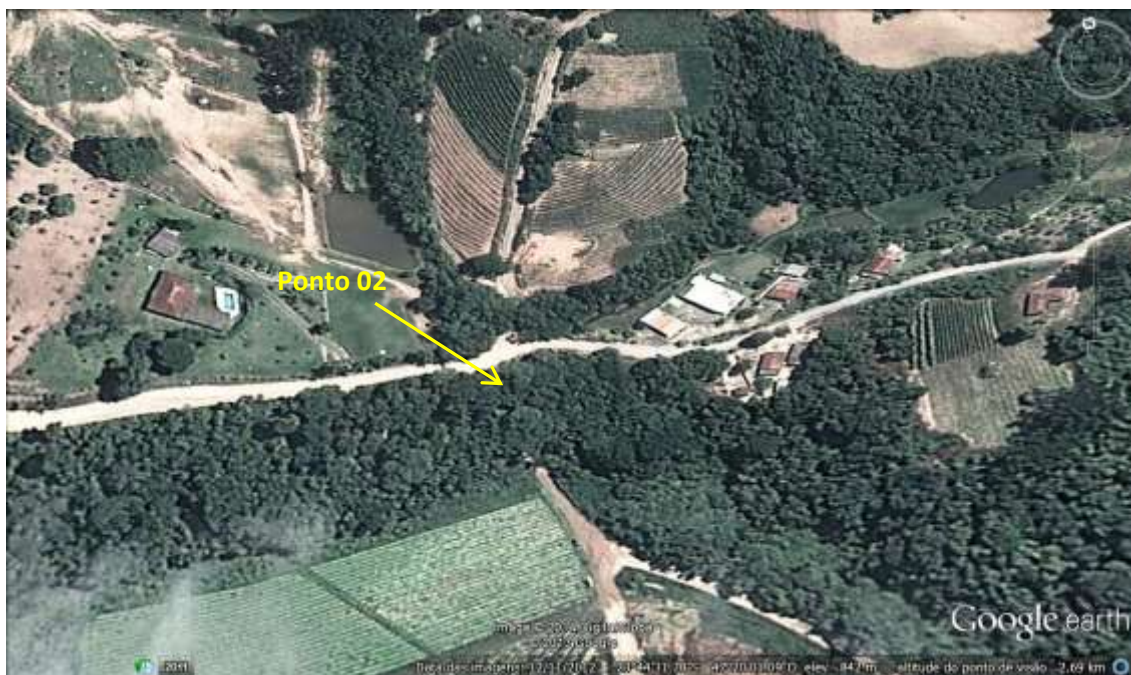
Figura 19 - Imagem de satélite do baixo curso do córrego do Gurgel próximo ao campo de futebol.

Na figura 19 é apresentado um recorte da paisagem que predomina a área rural de Sorocaba, neste caso no município de Piedade. A falta de políticas e ações integradas resultam em diferentes formas de ocupação das propriedades rurais resultando assim em um mosaico também de compreensão sobre os recursos naturais de uma área.
