**ANÁLISE DA ACESSIBILIDADE DO PARQUE NATURAL MUNICIPAL
VICTÓRIO SIQUIEROLLI (UBERLÂNDIA/MG) PARA VISITAÇÃO DE PESSOAS
COM DEFICIÊNCIAS FÍSICA, AUDITIVA E VISUAL**

Sorocaba
2016

Dissertação apresentada ao Programa de Pós-Graduação em Sustentabilidade na Gestão Ambiental para obtenção do título de Mestre em Sustentabilidade na Gestão Ambiental

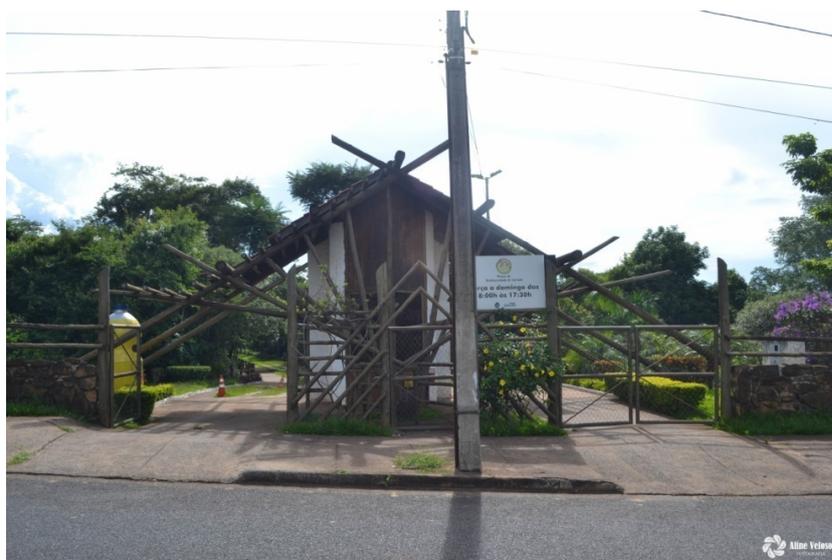
FIGURA 14 – Entrada do Parque Natural Municipal Victório Siquierolli

Começando as análises pelo ponto A (Entrada do Parque), ao chegar ao PNMVS, observa-se a presença de um espaço para a entrada dos visitantes. Esse espaço é composto por uma entrada para pedestres, que estava fechada, e duas entradas para veículos, sendo que na ocasião somente uma estava aberta, como mostrado na Figura 14.

Foram aferidas as medidas apenas da entrada de veículos aberta. Essa entrada de veículos possui uma largura superior à 2,0 m, que é a referência máxima das dimensões citadas anteriormente nos Quadros 10 e 11. Logo, essa entrada do parque oferece condições adequadas de dimensão para o deslocamento de pessoas em pé e de pessoas com cadeira de rodas, bem como área de circulação de acordo com a ABNT NBR 9050.

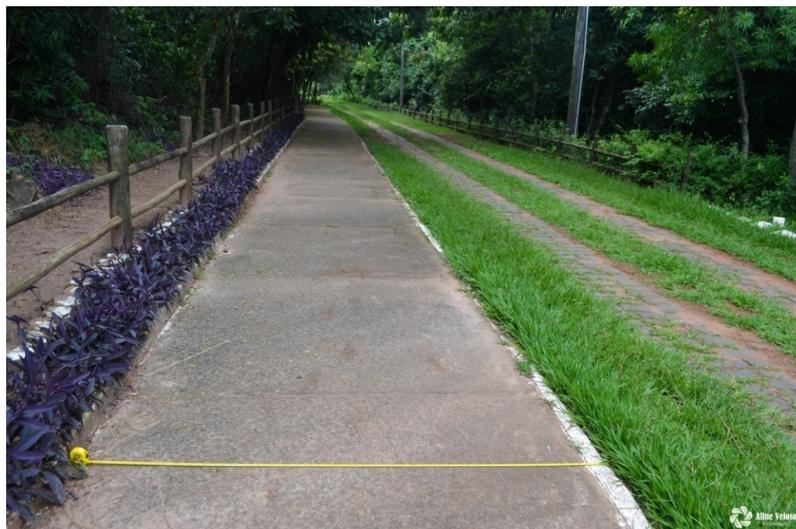
FIGURA 15 – Caminho para pedestres que liga a entrada do Parque ao seu interior

Esse caminho analisado apresenta boas condições, piso regular e estável e uma largura de 2,0 m, ou seja, está dentro das medidas exigidas nos Parâmetros Antropométricos tanto para o deslocamento de pessoas em pé e de pessoas com cadeira de rodas quanto para a área de circulação.

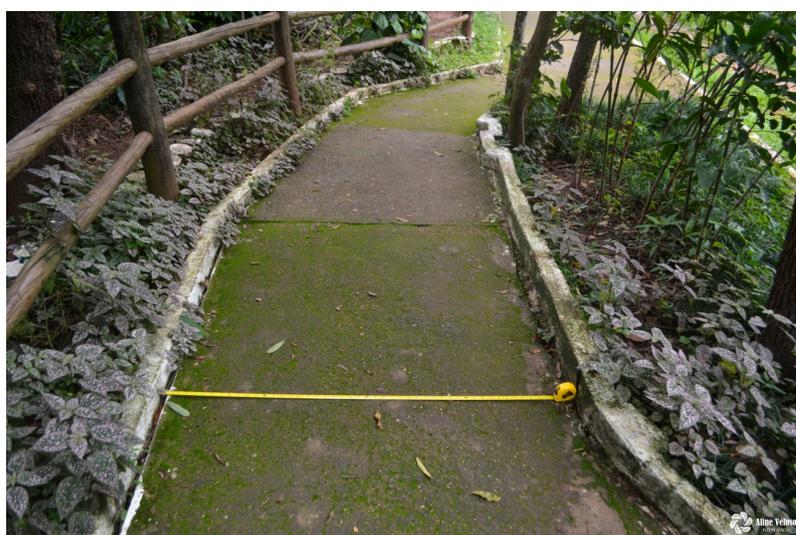
FIGURA 16 – Obstáculo no caminho para pedestres da entrada do Parque ao seu interior

Esse estreitamento do caminho impede a passagem livre de pessoas em pé utilizando muletas ou de pessoas em cadeira de rodas que estejam sozinhas ou acompanhadas por um pedestre ou por outra pessoa em cadeira de rodas, segundo as exigências da norma. Além disso, não é possível fazer manobras com a cadeira de rodas, caso necessário. Poucos metros depois, o caminho volta nas medidas do início, favorecendo o deslocamento de todos os visitantes.

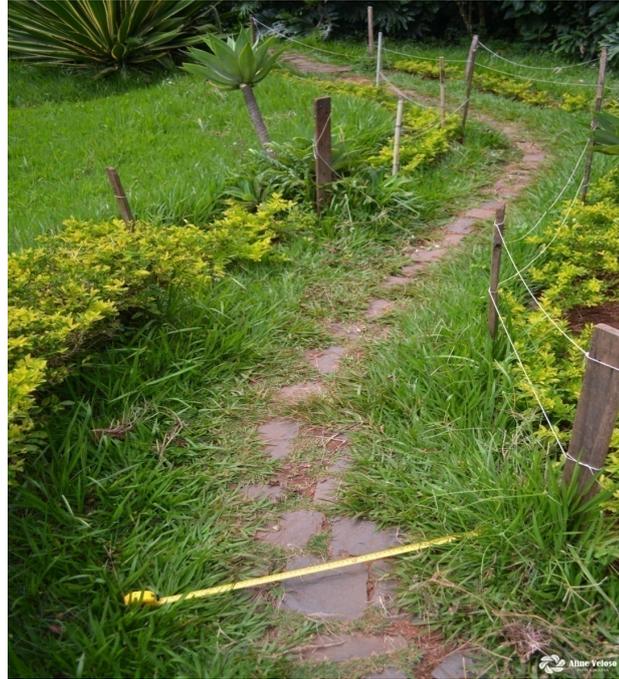
FIGURA 18 – Caminho que direciona para a entrada da Trilha do Óleo

Passando para a análise do ponto C, que é a Trilha do Óleo, não há acessibilidade, segundo as exigências da norma, para nenhuma pessoa com qualquer tipo e grau de mobilidade física. O caminho que direciona para o início da trilha possui apenas 0,70 m de largura, não correspondendo aos padrões já apresentados anteriormente.

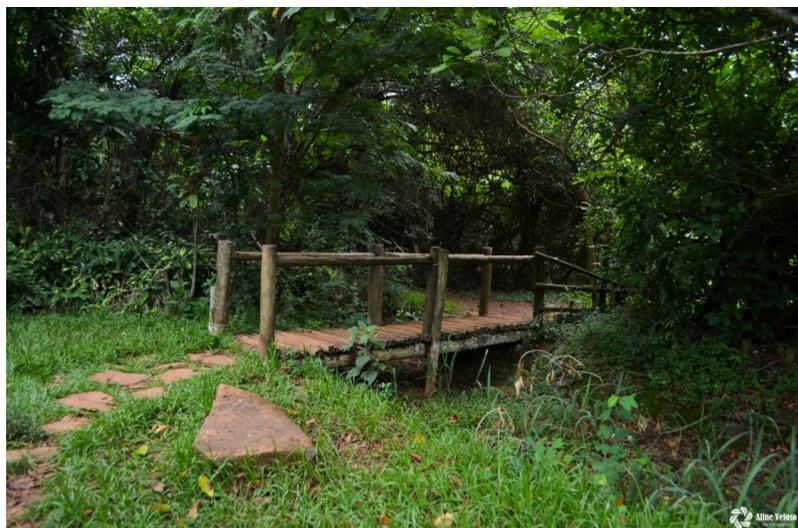
FIGURA 19 – Ponte que leva para a entrada da Trilha do Óleo

Ainda no caminho que direciona para a entrada da trilha, há a presença de uma ponte feita de troncos de madeira (Vide Figura 19), outro obstáculo para esse grupo de visitantes mencionados anteriormente.

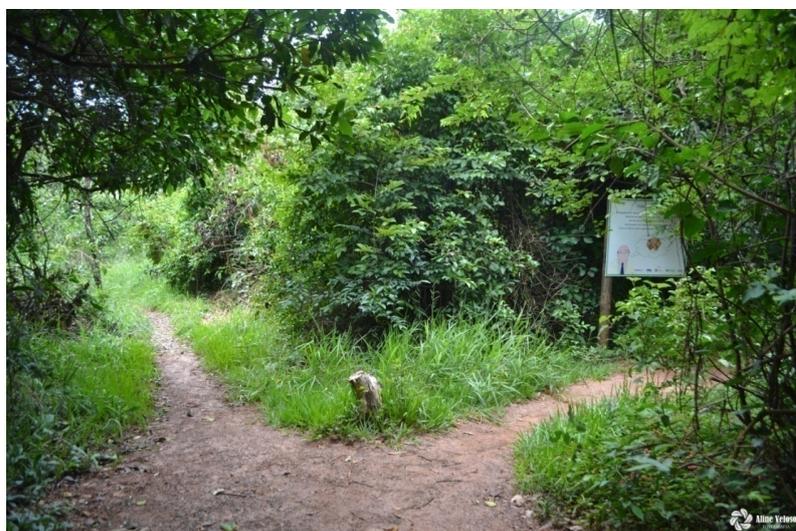
FIGURA 20 – Entrada para a Trilha do Óleo

Passada essa ponte, está a entrada da Trilha do Óleo. O início é confuso, com dois caminhos possíveis de serem percorridos e apenas uma placa interativa dando início ao jogo que existe ao longo da trilha (FIGURA 20). Tal jogo consiste em placas espalhadas pela trilha, com diferentes informações sobre uma espécie de fauna do Cerrado, o tatu. O intuito do jogo é fazer com que os visitantes descubram onde esse animal pode estar escondido. O caminho correspondente à trilha é de terra batida com alguns desníveis e fora do padrão exigido pela norma para os Parâmetros Antropométricos.

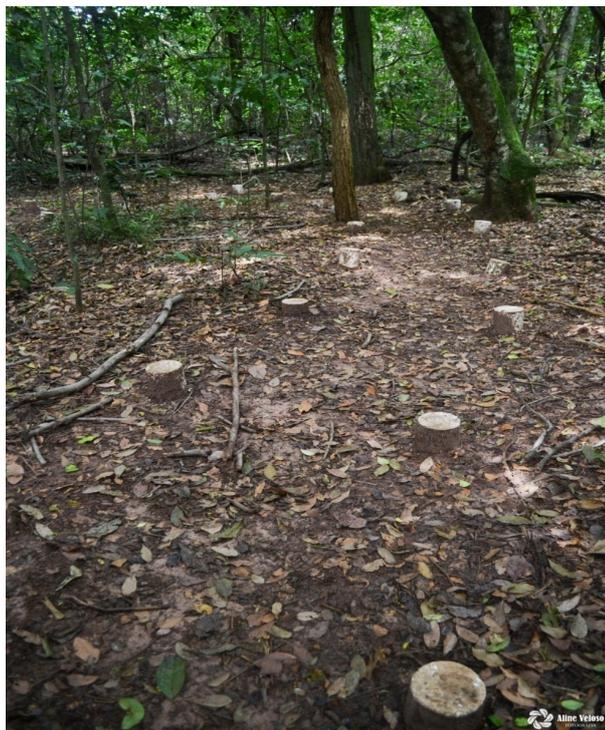
FIGURA 21 – Percurso da Trilha do Óleo

No decorrer da Trilha, todo o caminho é desnivelado, com tocos de árvores, galhos e folhas. A sinalização é feita somente pelas placas do jogo interativo e por troncos de árvores cortados que ficam dispostos no chão e indicam o caminho a ser percorrido, como visto na Figura 21.

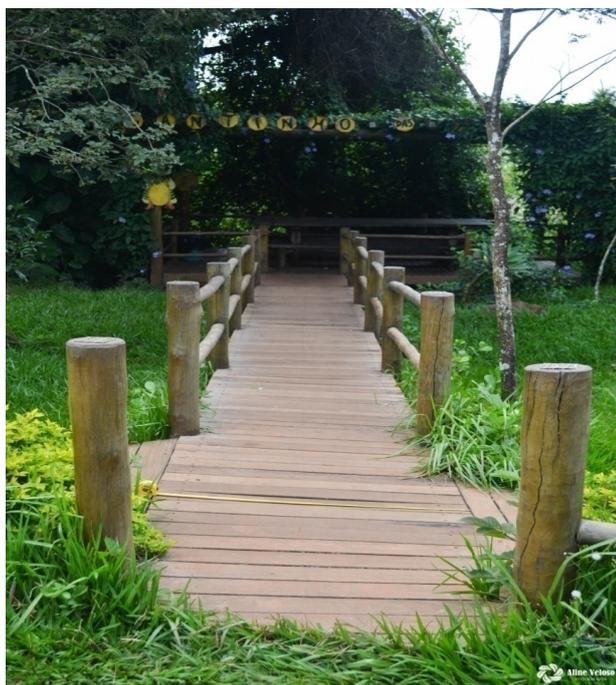
FIGURA 22 – Acesso aos dois espaços de entretenimento do Cantinho da Abelha

Após esse degrau, o caminho até o local reservado para piquenique é feito por uma passarela de madeira e que apresenta 1,0 m de largura. Essa dimensão não corresponde aos padrões exigidos pela ABNT NBR 9050 já descritos anteriormente. E o caminho para os meliponários são duas rampas de acesso em madeira e o restante é composto por grama, que também não permite o acesso livre para qualquer categoria de deficiência.

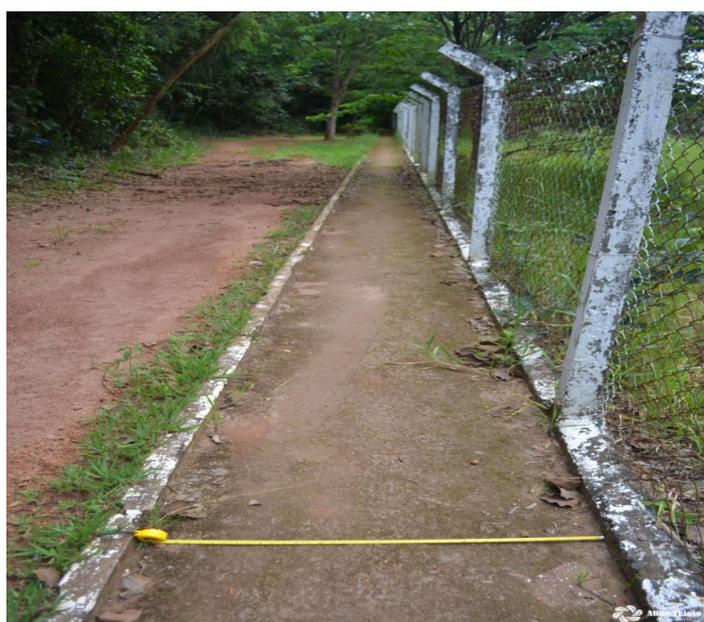
FIGURA 24 – Pista de Caminhada com largura inferior a 1,0 m

Seguindo o percurso da Pista de Caminhada, o espaço reduz para 0,95 m de largura, diminuindo as possibilidades de deslocamento das pessoas em cadeira de rodas, como mostrado na Figura 24. Em todo o trajeto, não há iluminação e nem segurança.

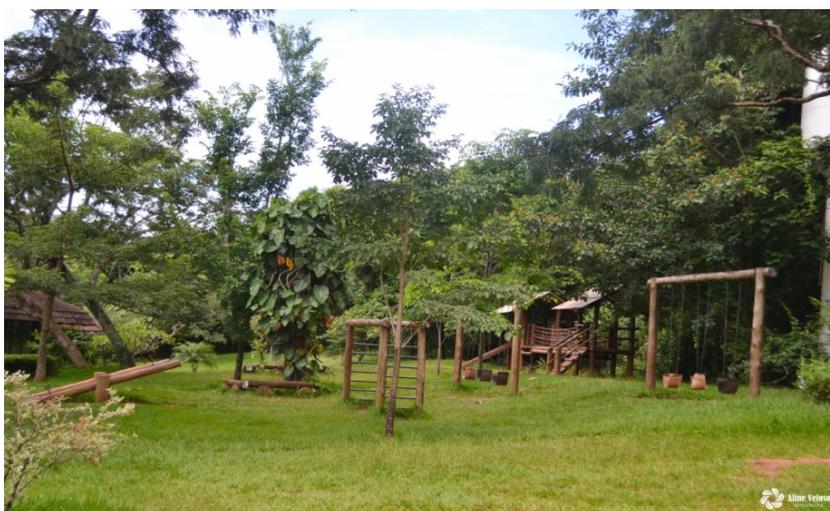
FIGURA 25 – Parque Infantil

Em seguida, foi avaliado o Parque Infantil, correspondente ao Ponto F do mapa. Todo o espaço dos brinquedos é de grama, com a superfície irregular (FIGURA 25). Só por esse aspecto, o local já se torna praticamente inacessível, seguindo as dimensões e características da ABNT NBR 9050, pelas deficiências física e visual. Diante disso, não foram realizadas medidas, mas foi discutido o acesso desse local mais adiante no trabalho.

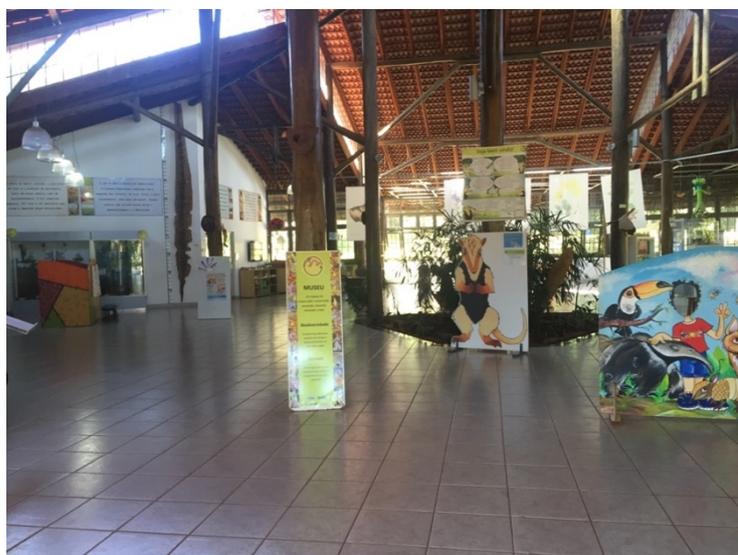
FIGURA 26 – Museu de Biodiversidade do Cerrado

O último ponto de análise dos Parâmetros Antropométricos foi o Museu de Biodiversidade do Cerrado. O MBC possui piso de cerâmica, estável e regular, e um amplo espaço livre de circulação, o que permite o deslocamento por todas as categorias e dimensões referentes aos Parâmetros Antropométricos (FIGURA 26).

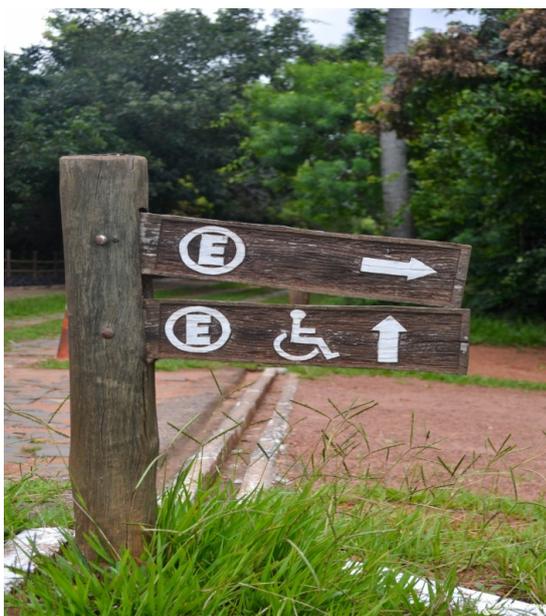
FIGURA 28 – Placa de estacionamento na entrada do Parque Natural Municipal Victório Siquierolli

Essa placa dos estacionamentos está situada em uma altura relativamente baixa, próximo a vegetação, e virada para um lado de difícil visibilidade.

A sinalização externa do Parque, como as placas que indicam estacionamento para deficientes, rota acessível e os atrativos deve ser modificada, uma vez que são pequenas, de difícil visualização por estar próximas a vegetações.

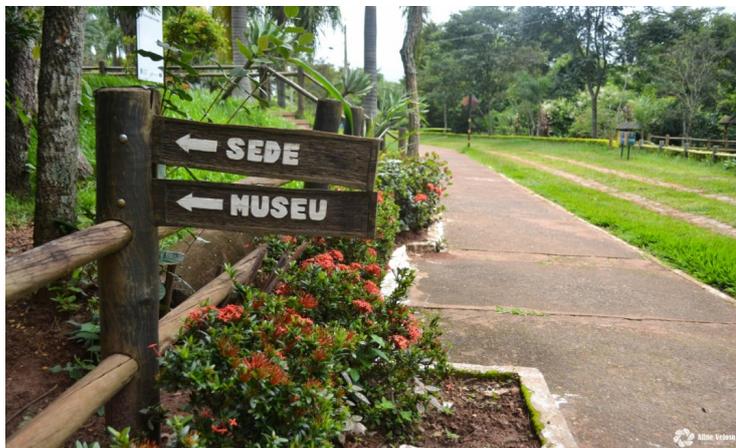
FIGURA 29 – Placa sinalizando o acesso ao Museu de Biodiversidade do Cerrado e a Sede da Secretaria Municipal do Meio Ambiente

Essa placa se encontra fixada na cerca feita de madeira que separa a vegetação do caminho para pedestres. Também está posicionada em uma altura baixa, porém não foi feita a medição dessa altura.

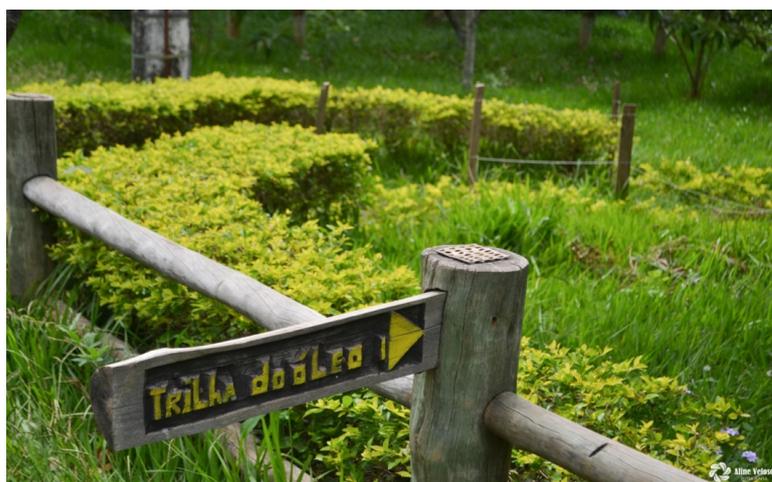
FIGURA 30 – Placa sinalizando a Trilha do Óleo

A sinalização da Trilha do Óleo é de baixa legibilidade, devido à fonte utilizada e a cor do texto e também está posicionada em uma altura baixa.

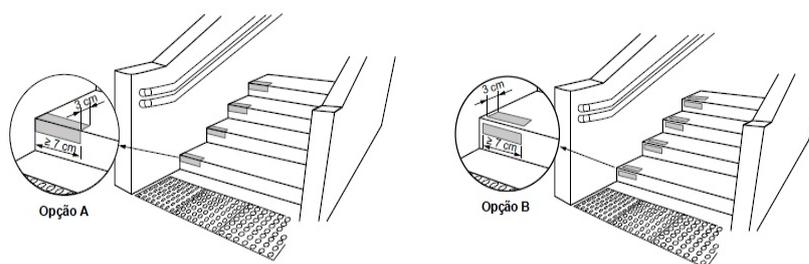
FIGURA 36 – Exemplos duas opções de sinalização visual de degraus

A norma exige que a sinalização visual dos degraus deva ser em cor contrastante com a do acabamento, como demonstrado na Figura 36.

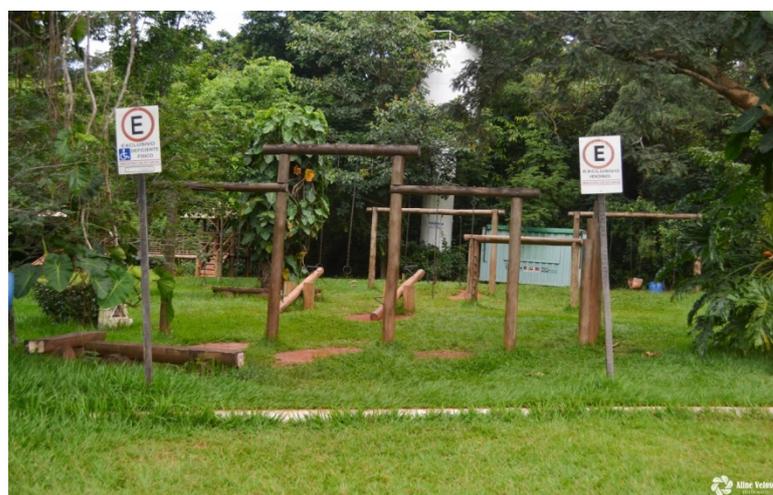
FIGURA 37 – Vagas reservadas para deficiente físico e idoso no Parque Natural Municipal Victório Siquierolli

A placa de sinalização da vaga reservada para deficiente físico está na altura recomendada, com símbolo de acesso dentro dos padrões.

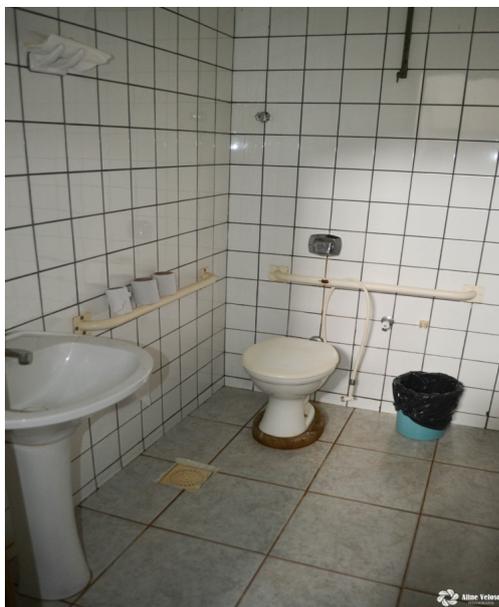
FIGURA 42 – Sanitário para pessoas com deficiência do Parque Natural Municipal Victório Siquierolli

Os sanitários do PNMVS ficam todos situados na parte interior do museu, sendo um feminino, um masculino e um sanitário unissex para deficiente. O sanitário para pessoa com deficiência possui entrada independente, mas não possui nenhuma placa de sinalização na porta e no dia da pesquisa estava sem luz.
